Limpieza de conductos de climatización en pequeñas instalaciones

Caso real de inspección y limpieza en una vivienda de 6 años

Trabajo realizado por la empresa Laxbel Clima, expertos en climatización, en una vivienda unifamiliar de Alicante. Para más información sobre esta empresa, visitar su página web www.laxbelclima.com

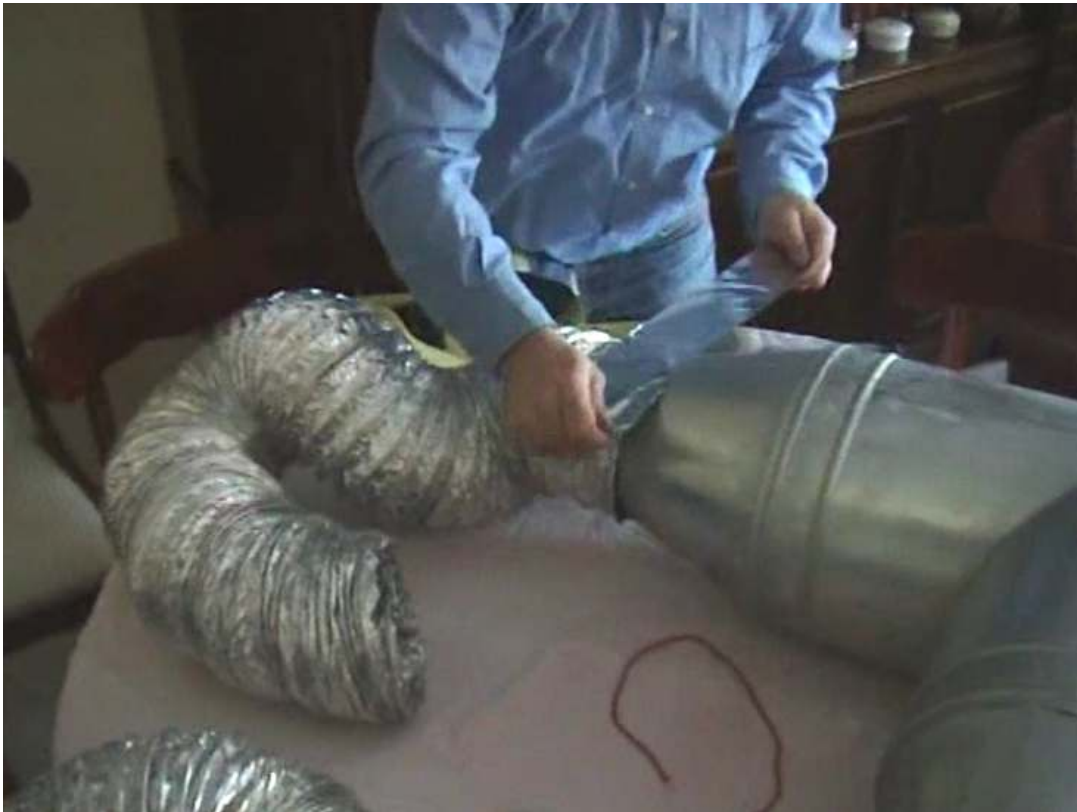
Estas imágenes muestran los preparativos antes de realizar la inspección y limpieza. Se monta el sistema de aspiración en un registro y se abren otros para permitir el acceso de los sistemas de limpieza.

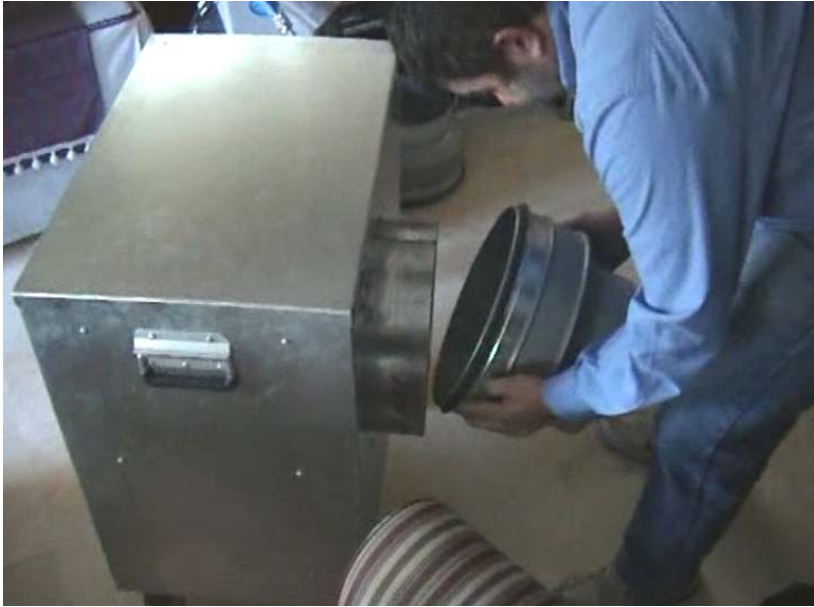
Montaje del tubo principal de aspiración en la caja de filtros

Aquí vemos el montaje de los tubos flexibles en una unión, que irá a parar directamente a la caja de filtros.

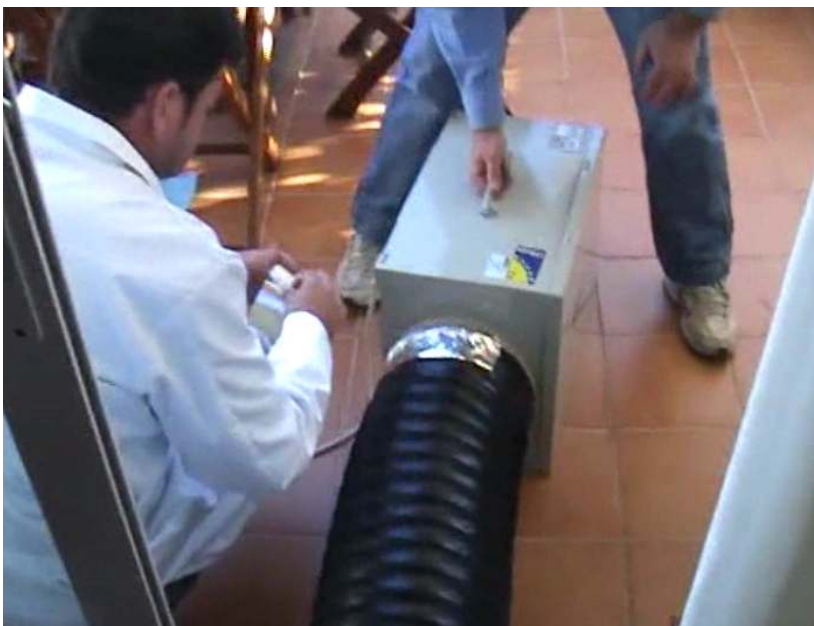
La salida de la caja de filtros va al sistema de aspiración, que habitualmente se coloca en el exterior de la vivienda. Tiene la suficiente potencia como para aspirar el polvo y las partículas que el robot levanta en el interior de los conductos. De esta forma evitamos que el polvo se vuelva a depositar después de ser cepillado.

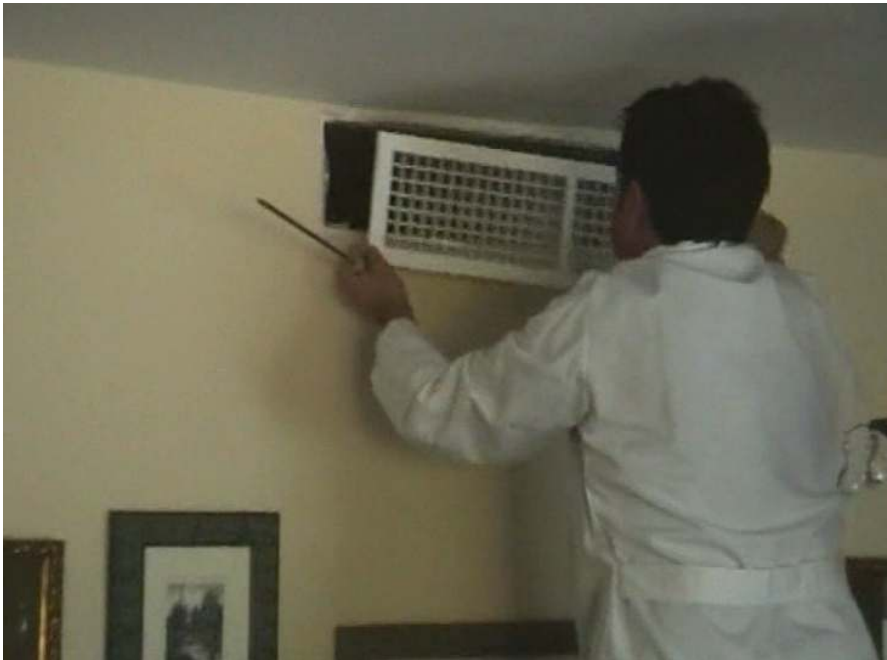
Desmontando las rejillas de los conductos. En este registro se colocarán los tubos de aspiración.

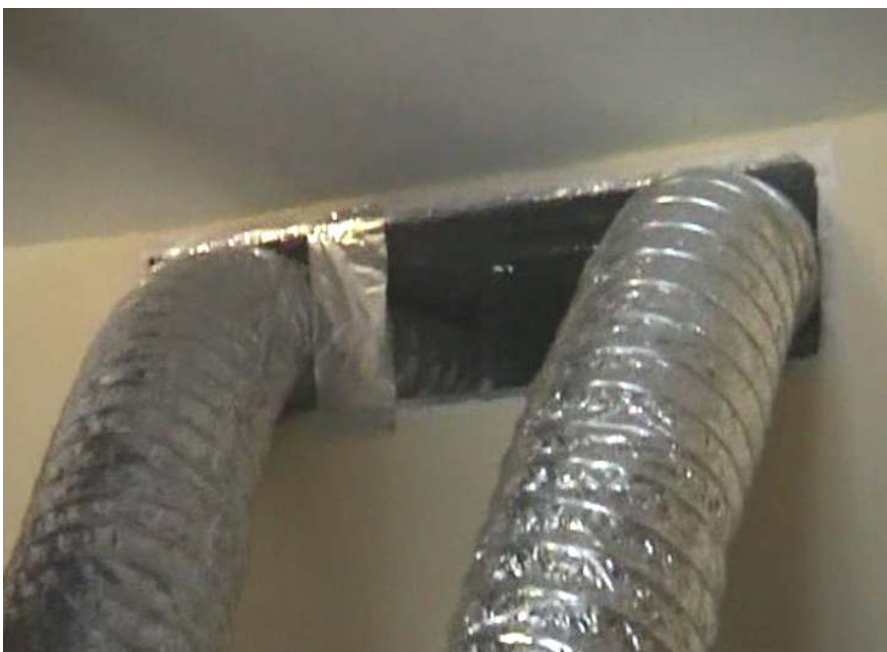
Instalación de los tubos en el registro. Todo el espacio restante se cubrirá con cinta de aluminio para evitar pérdidas en la aspiración.

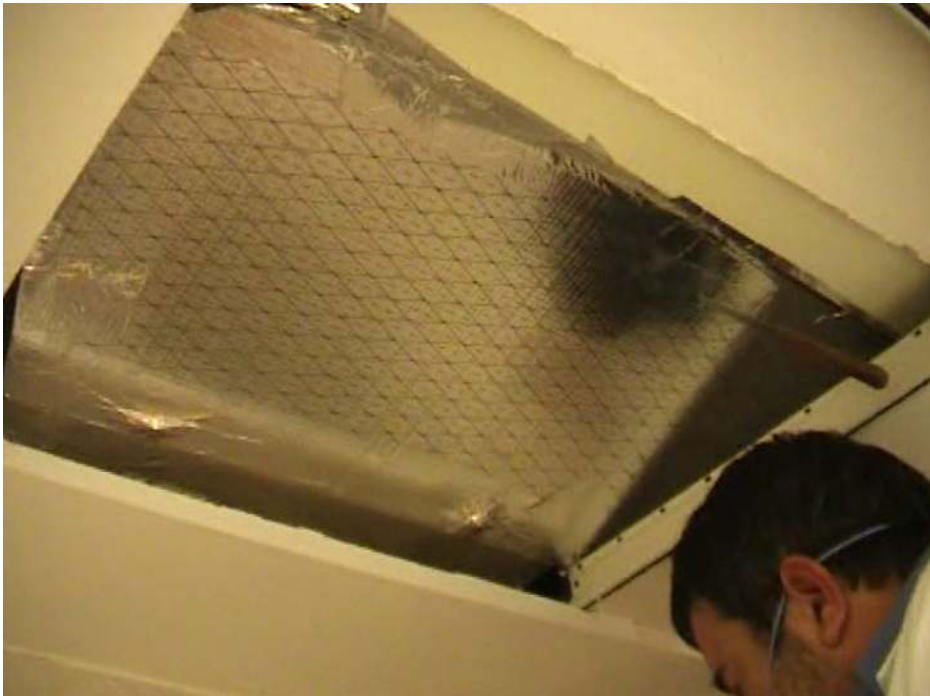
Aquí accedemos a un conducto de fibra, que en este caso se encuentra en un cuarto de baño. Se le hará un agujero para poder introducir el robot.

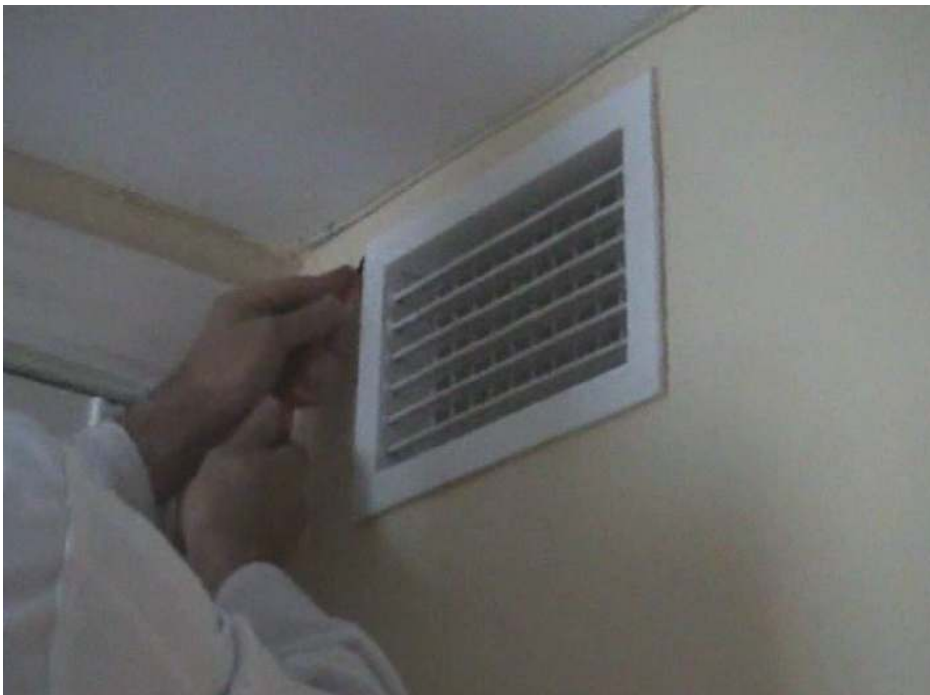
Así nos podemos encontrar el conducto al quitar la rejilla. Aparte de polvo y suciedad, hay restos de escombros de las obras.

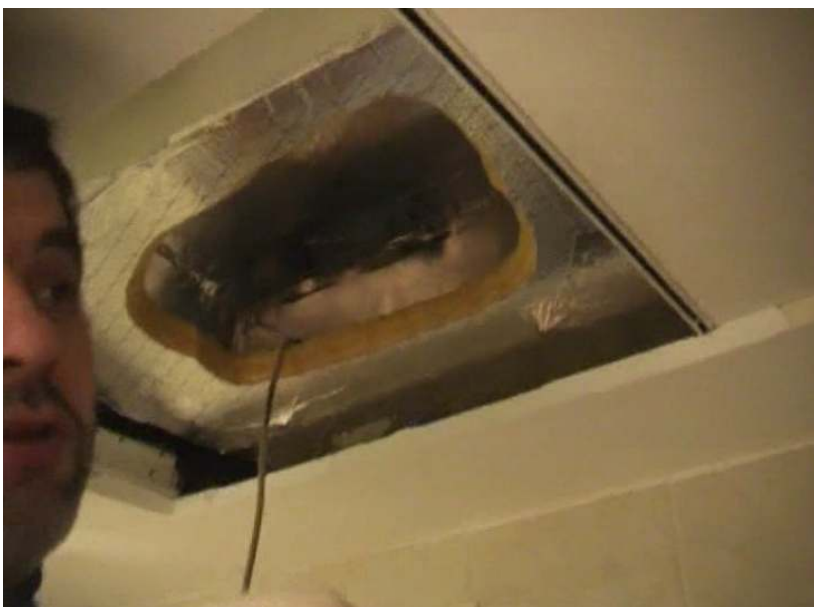
Aquí vemos el agujero practicado en la fibra, en donde inicialmente se introducirá el robot de inspección, ya que al estar en una posición bastante centralizada en la vivienda, podremos recorrer toda la instalación.

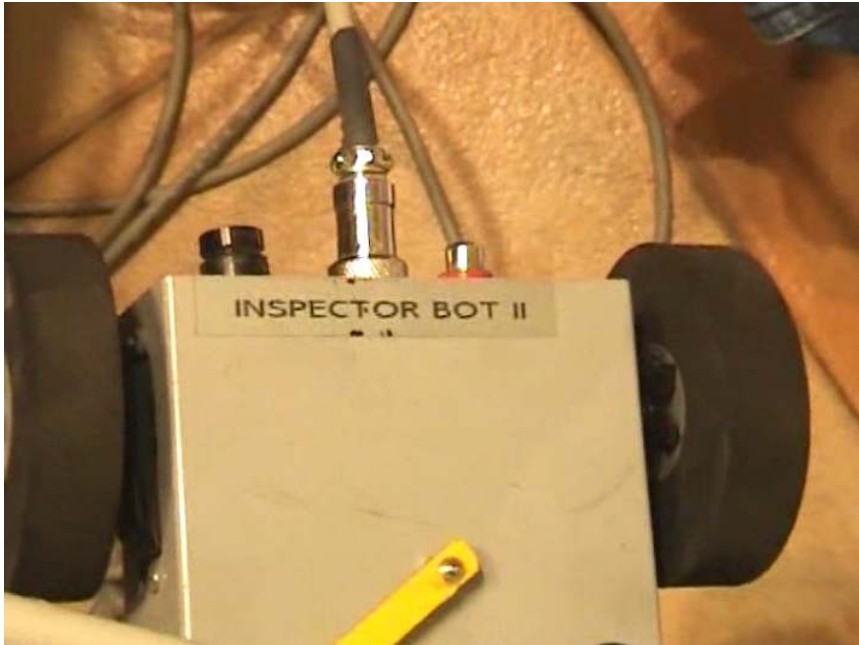
Preparando el robot de inspección Eventronic Inspector Bot II. Aquí vemos su parte trasera, donde está una cámara y la toma de datos.

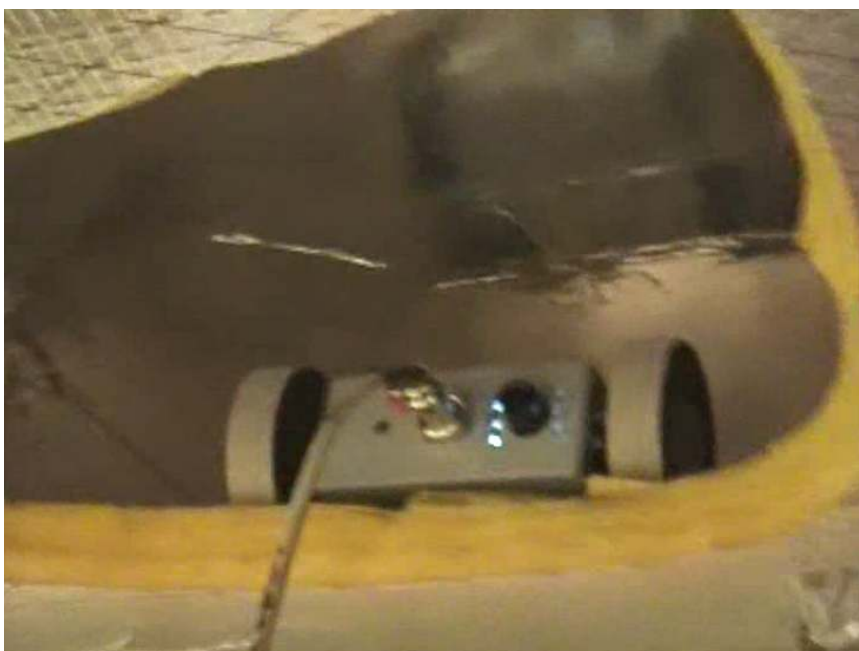
Captura de la imagen que nos muestra el ordenador. En este caso se ha localizado un objeto extraño, que ha resultado ser una rata muerta, nada más introducir el robot.

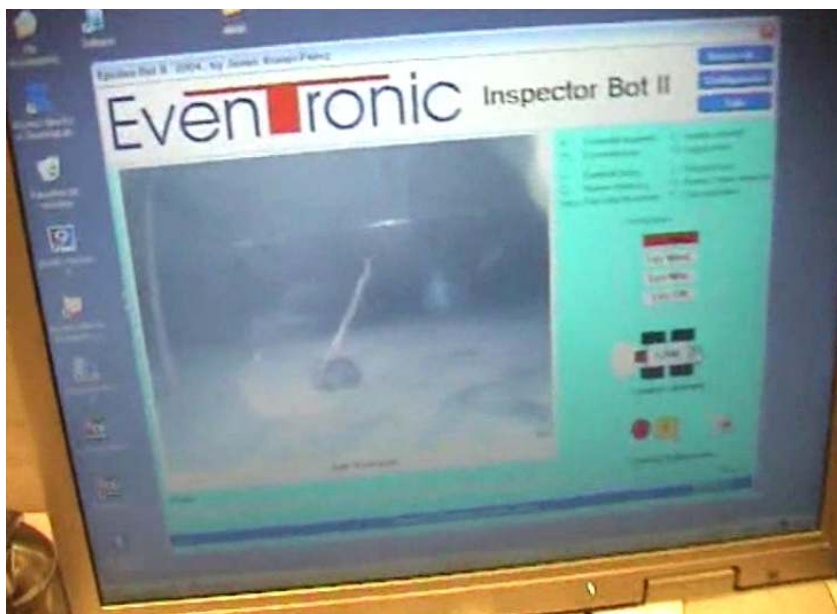
La misma rata desde otro ángulo. Aquí se aprecia el rabo, que está hacia arriba después de que el robot la 'empujara'.

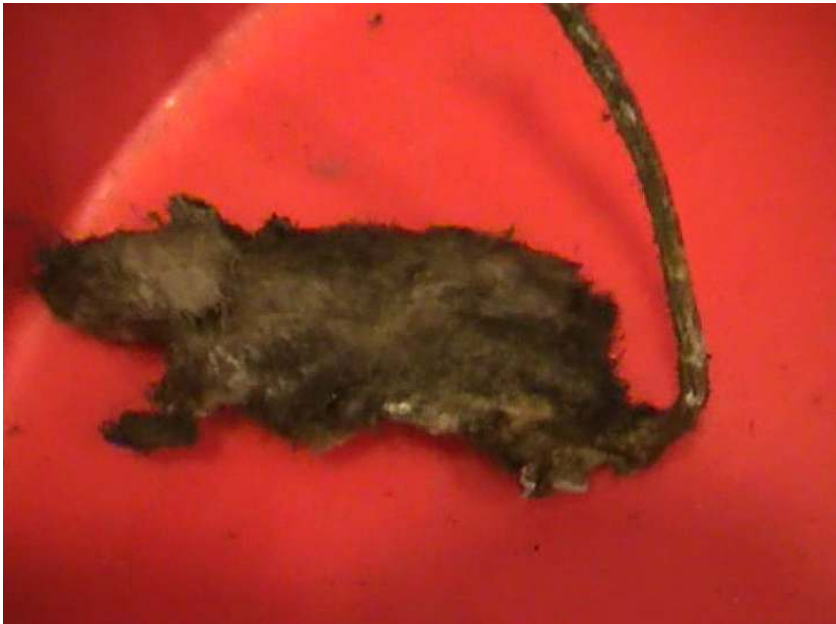
Aquí vemos el 'objeto' una vez extraído del conducto. El cliente no podía imaginar que tenía estos habitantes dentro de los conductos. Una rata muerta es una fuente inagotable de gérmenes dañinos, y todo eso 'se respiraba'. De ahí la importancia de las revisiones periódicas de los conductos.

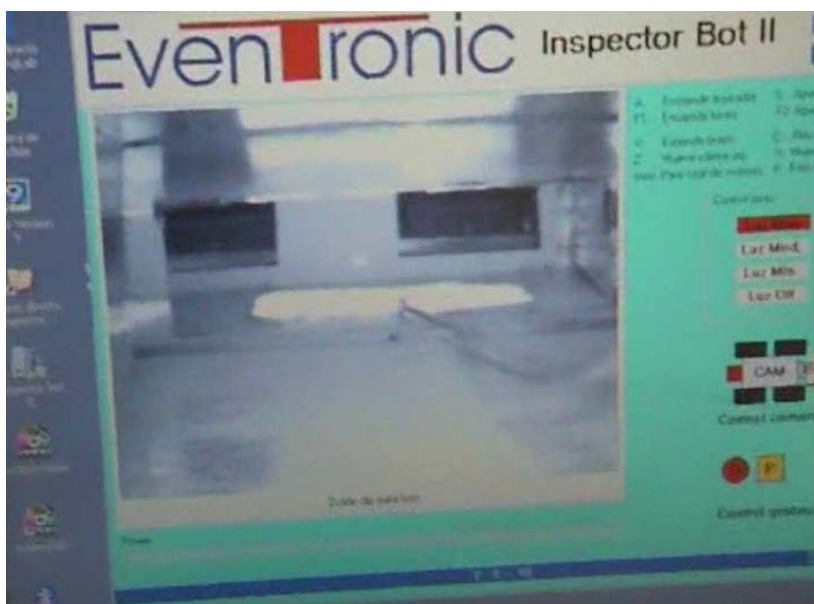
Aquí vemos la imagen que nos proporciona la cámara trasera del robot de inspección, la cual se ilumina mediante infrarrojos.

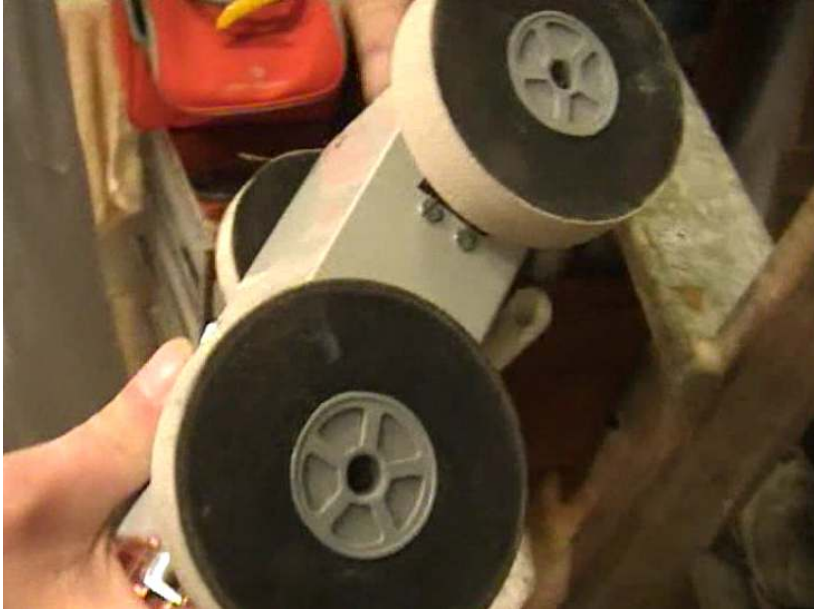
El robot una vez extraído del conducto, con muestras evidentes en sus ruedas de que el conducto necesita ser limpiado con urgencia.

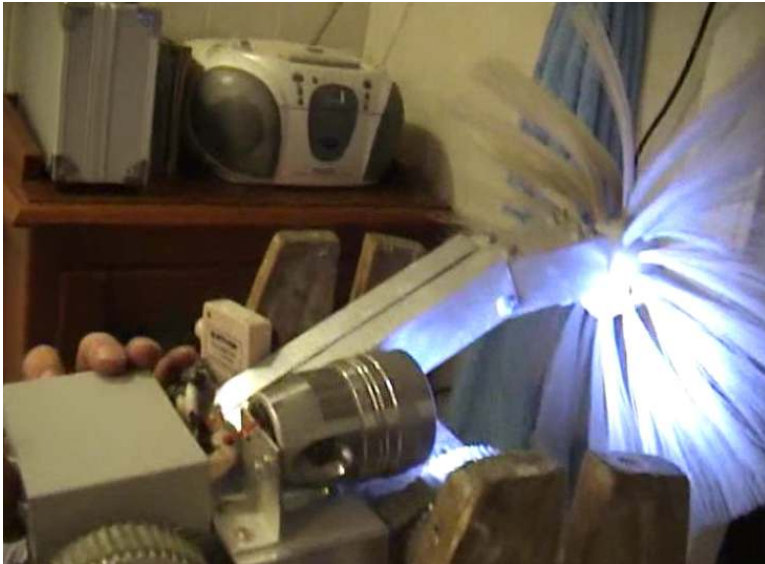
Ajuste de la altura del brazo de limpieza, adecuado para conductos de pequeña altura, como es el caso de las viviendas y oficinas.

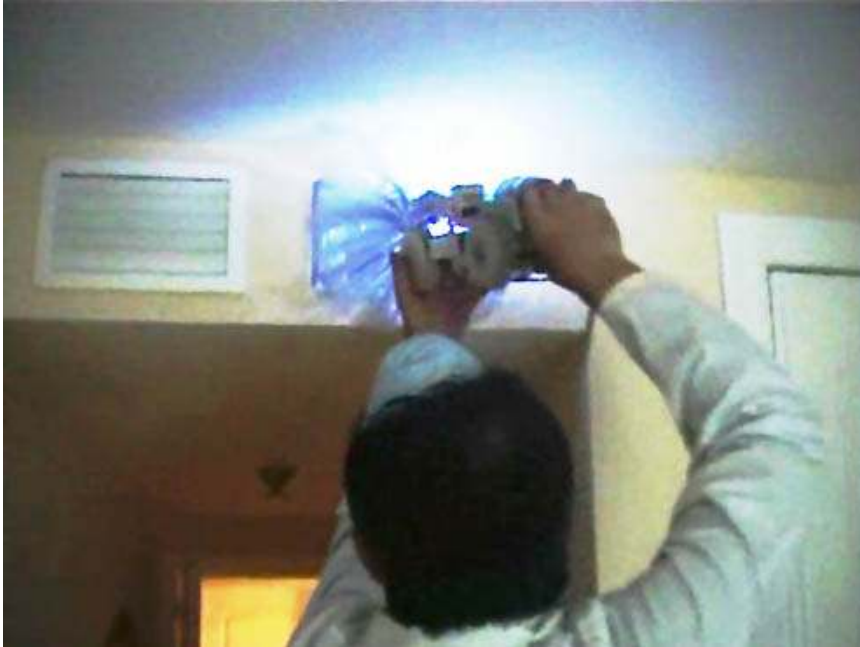
El robot, una vez dentro. En esta imagen se puede apreciar el pequeño tamaño del robot de limpieza, que entra con holgura incluso en los conductos más pequeños.

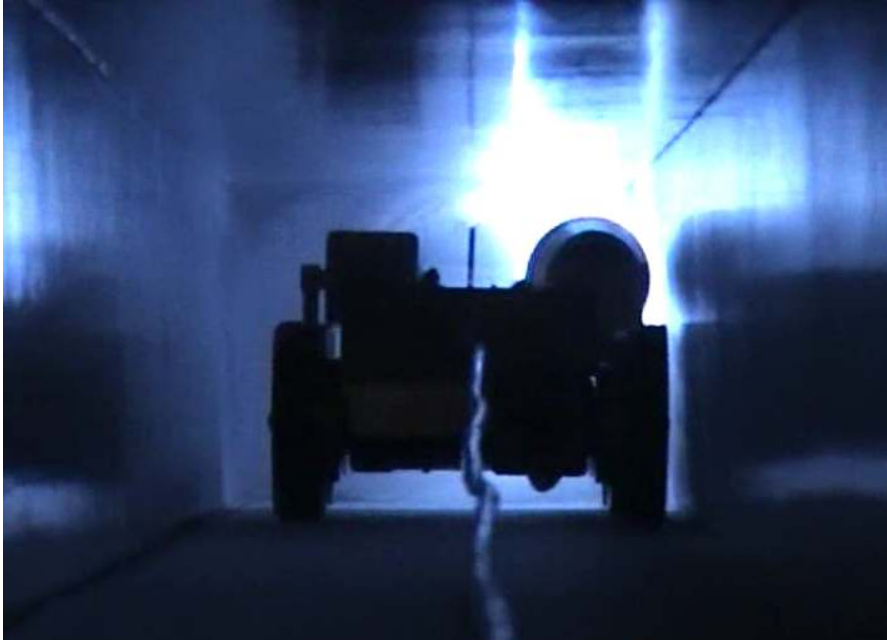
El robot en plena labor de limpieza, accionando los cepillos.

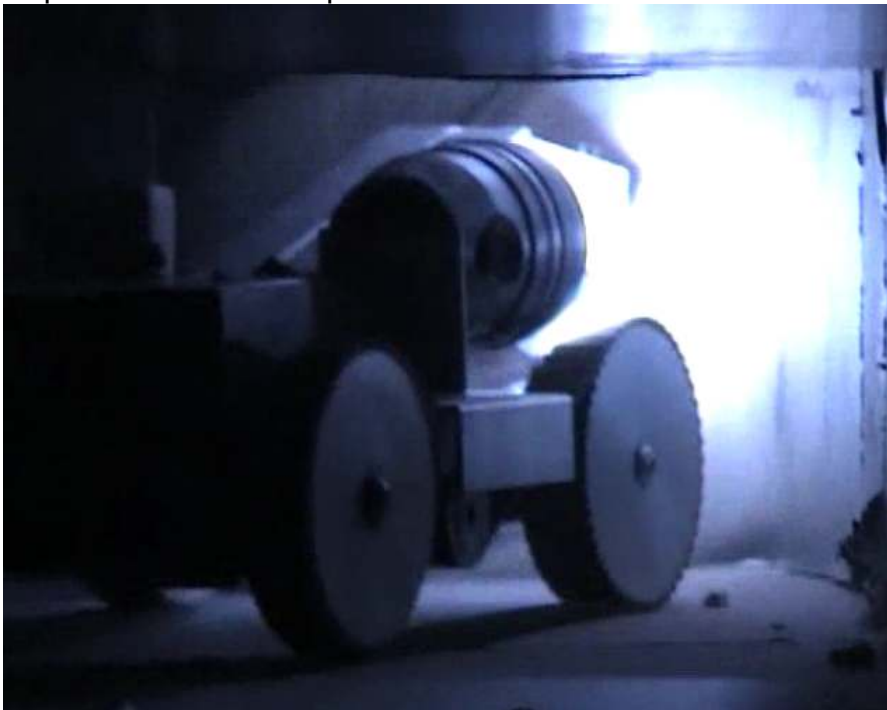
Durante el proceso de limpieza, el aspirador está funcionando a pleno rendimiento para extraer y filtrar la suciedad que se levanta al cepillar los conductos.

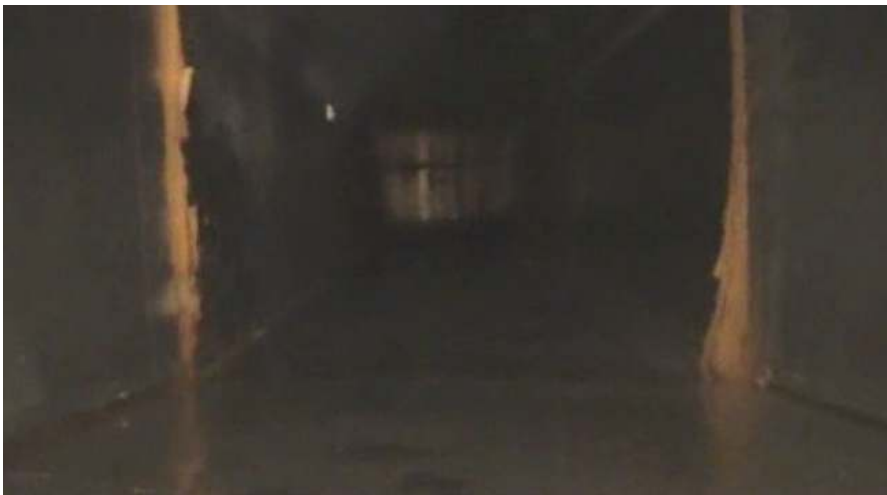
En esta imagen se muestra el estado del conducto una vez limpio. La diferencia con la imagen inicial es muy clara.

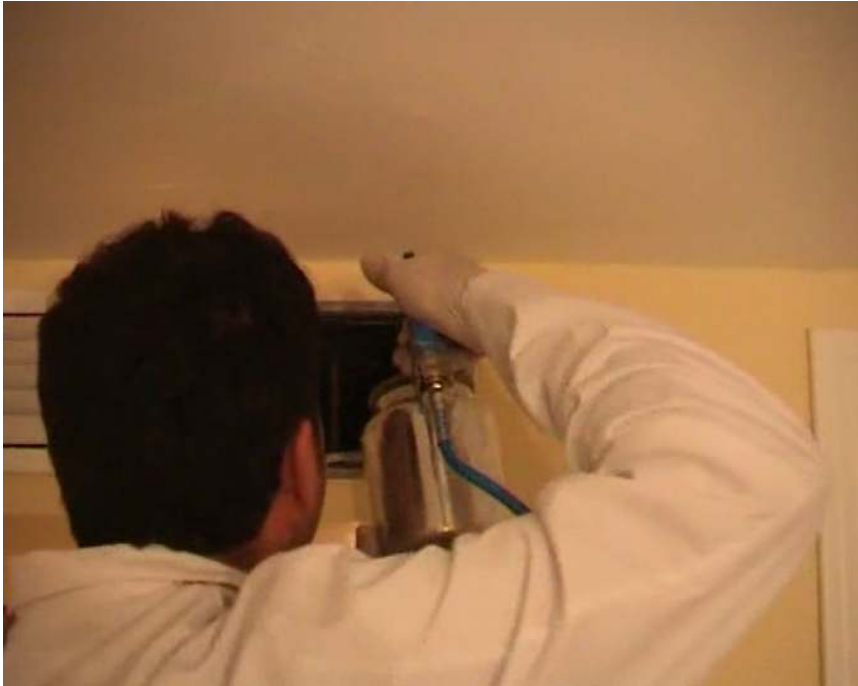
Proceso de desinfección de los conductos una vez limpios, realizado con productos autorizados y homologados para este uso.

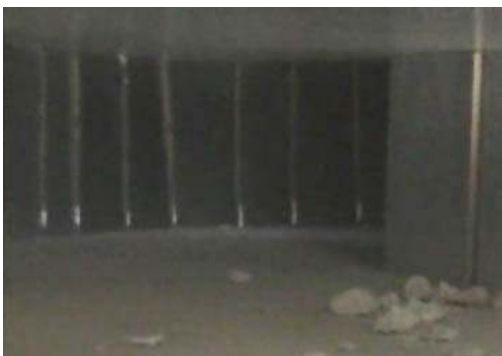
Antes de la limpieza

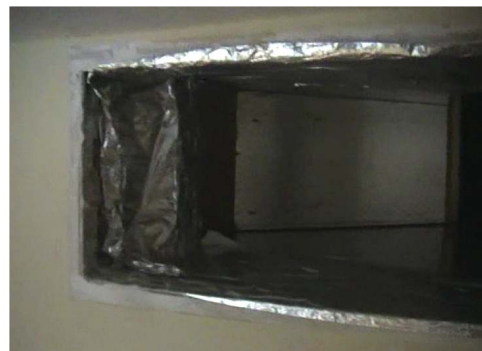
Después
